ONDERZOEK & BEVINDINGEN

12 WONINGEN LANGE HEUL & BIJENSCHANS

COMPLEX 22100000

TE BUSSUM

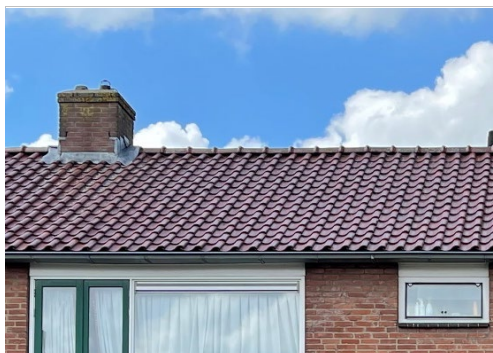
Foto 6:

Er is geen ongebruikelijke veroudering van de dakpannen geconstateerd.

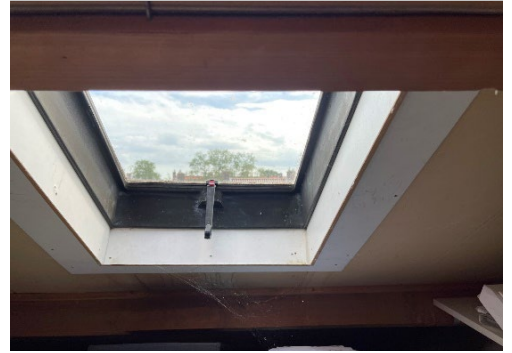
Foto 9:
In het achterschild van het dak is een volledig uit kunststof vervaardigd dakvenster c.q. dakraam opgenomen.

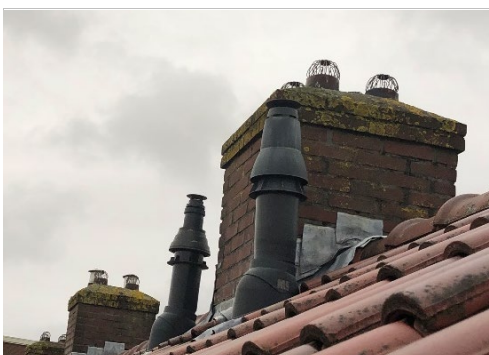
Visueel zijn er niet direct grove gebreken aan de schoorstenen geconstateerd. Wel is er (aanzienlijke) vervuiling ten gevolge van mos, - en algengroei waarneembaar en ontbreekt er - met name aan de weersgevoelige zijde- behoorlijk voegwerk.

Foto 12:
Visueel zijn er niet direct grove gebreken aan de schoorstenen waarneembaar.

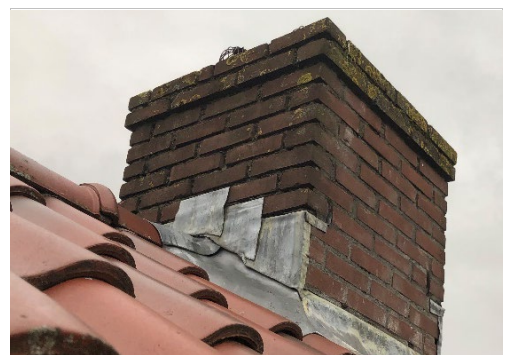
Foto 13:
Visueel zijn er niet direct grove gebreken waarneembaar. Wel ontbreekt er behoorlijk voegwerk (m.n. tpv weersgevoelige zijde)

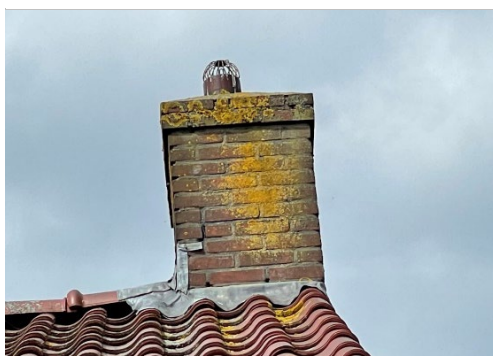
Foto 14:
Visueel zijn er geen grove gebreken aan de schoorstenen waarneembaar. Wel komt er (behoorlijke) vervuiling voor.

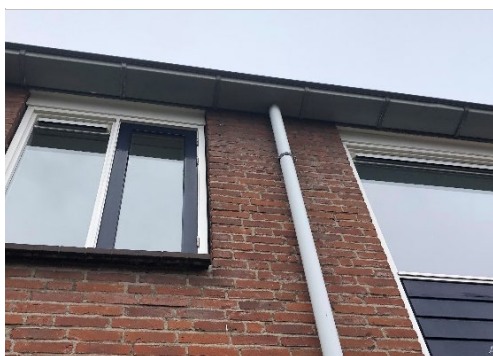
Foto 16:

De woningen beschikken over een in beugels liggende zinken bakgoot. De HWA's zijn vervaardigd uit PVC.

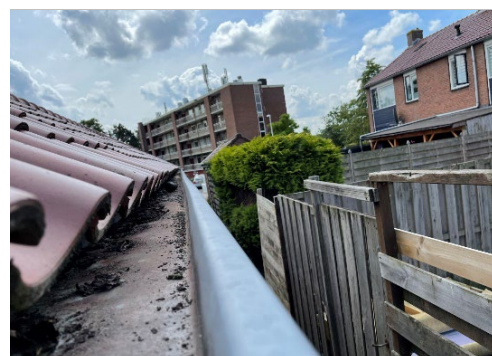
Foto 19:

De goten zijn over het algemeen genomen schoon te noemen.

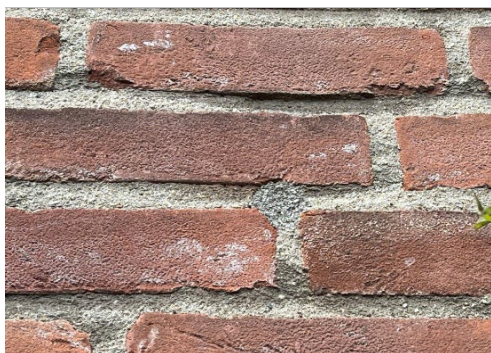
Foto 22:

Boorpatroon aanwezig in de gevel duidt erop dat er (in het verleden) na-isolatie werkzaamheden plaatsgevonden hebben.

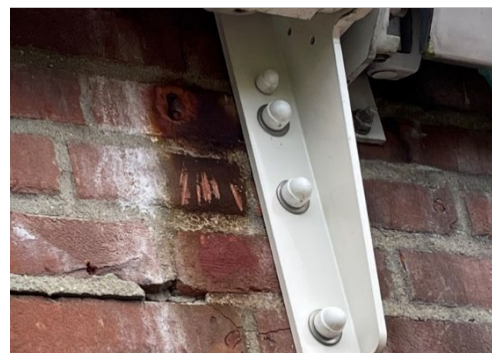
Foto 23:

Het gevelmetselwerk is over het geheel genomen goed te noemen. Wel zijn er enkele breukstenen geconstateerd. Daarnaast is er schade aan het metselwerk opgetreden door "huurderszelfwerkzaamheid", bijvoorbeeld als gevolg van het monteren van een zonnescerm.

Er is schade opgetreden aan het metselwerk door "huurderszelfwerkzaamheid".

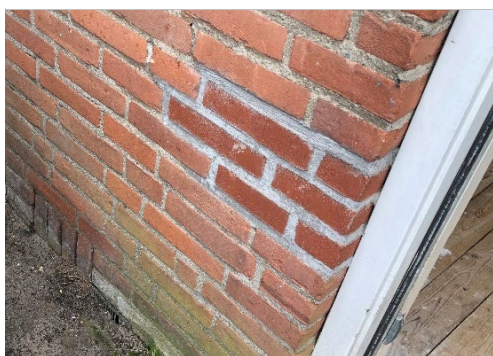
Op enkele plekken in het gevelvlak hebben reparaties van het metselwerk plaatsgevonden. Hier zijn nieuwe metselstenen ingemetseld en het geheel is alhier plaatselijk opnieuw gevoegd. De verdere staat van het voegwerk is matig. Verschillende gevelvlakken zijn behoorlijk verzand. Er zijn nog weinig uitgespoelde voegen geconstateerd. Het is aannemelijk dat de aanwezige luifel bij entrees doorsteekt vanaf het binnenblad naar het buitenblad. Daarmee is het een aandachtspunt ten aanzien van een mogelijke koudebrug.

Foto 24:
Reparatie van het metselwerk uitgevoerd.

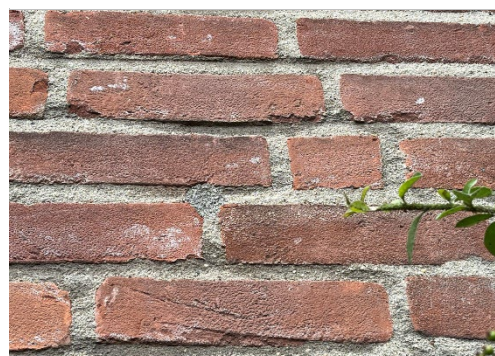
Foto 25:
De staat van het voegwerk is matig, de gevelvlakken zijn behoorlijk verzand.

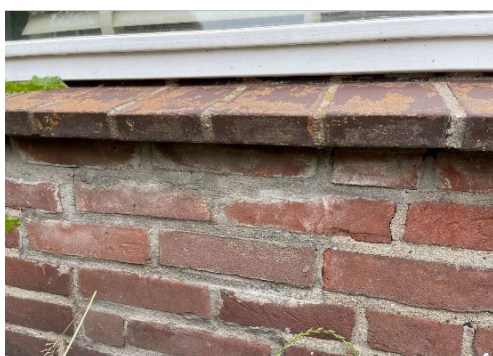
Foto 26:
De staat van het voegwerk is matig, er hebben reparaties plaatsgevonden.

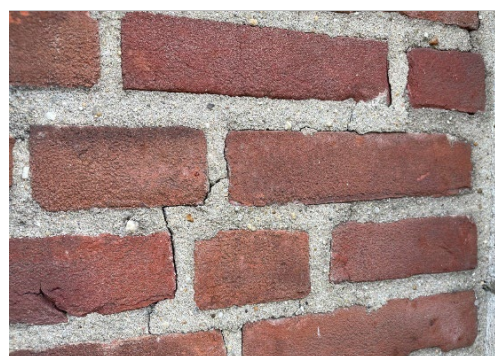
Foto 27:
De staat van het voegwerk is matig, er zijn nog weinig uitgespoelde voegen geconstateerd.

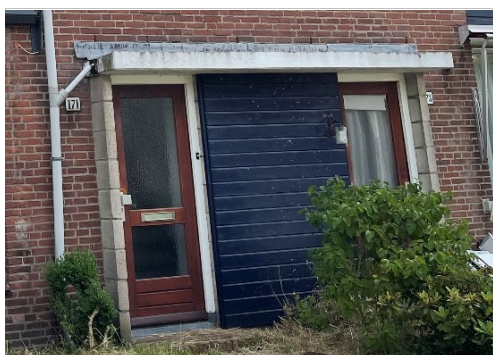
Foto 28:
De aanwezige luifel is een aandachtspunt t.a.v. een mogelijke koudebrug.

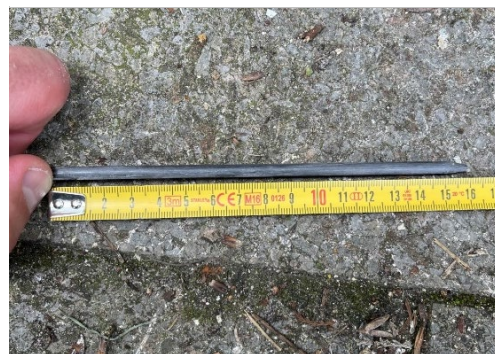
Foto 30:
Spouwdiepte bepaling: 60mm

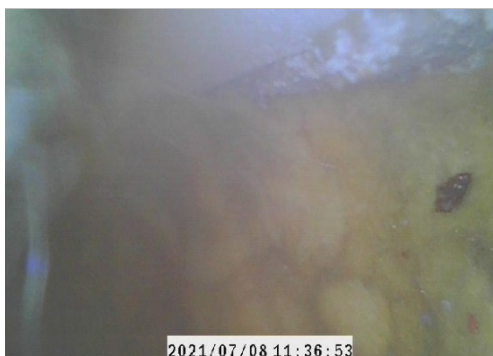
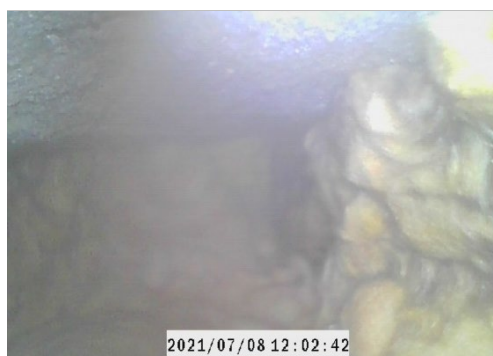
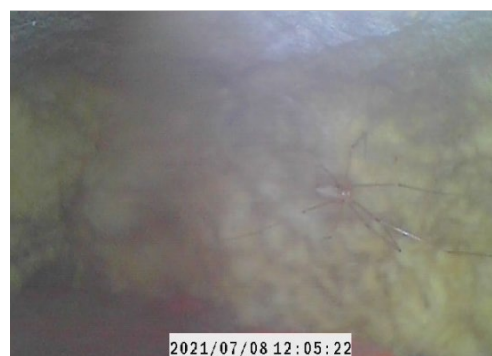
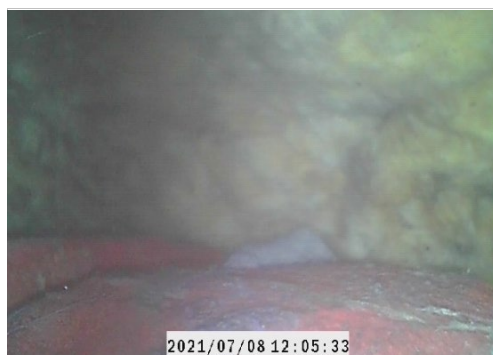
Met behulp van een endoscoop is plaatselijk, op diverse plekken in verschillende gevels, nader onderzoek verricht in de spouw. Middels dit aanvullende onderzoek is inderdaad vast kunnen stellen dat de spouw middels glas- of steenwolvlakken nageïsoleerd is. De gevulde spouwdiepte bedraagt 60mm. Ten tijde van de na-isolatiwerkzaamheden zijn de bestaande, in de gevel aanwezige ventilatievoorzieningen, niet dichtgezet. Geconstateerd is dat er rondom deze voorzieningen de isolatie niet meer aanwezig is.

Foto 31:
Endoscopisch onderzoek: Aanwezigheid van isolatievlokken in de spouw.

Het verdient de aanbeveling, indien de woningen nader energetisch verduurzaamd zullen worden met behoud van de bestaande gevel, nader thermografisch onderzoek te laten verrichten.

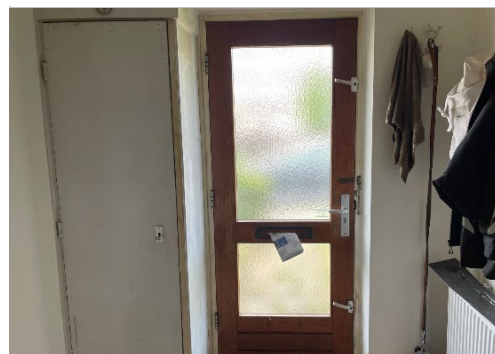
Het aanwezige hang- en sluitwerk voldoet niet (volledig) aan de SKG-classificatie. Er is hang- en sluitwerk in de woningen aanwezig voorzien van een SKG-keurmerk, maar ook zonder keurmerk. Op het vaste glas aanwezig in de voor- en achtergevel zijn ventilatieroosters opgenomen.

Foto 46:
De woningentreedeur is niet voorzien van een driepuntssluiting. Aanvullend zijn zodoende een tweetal raamboompjes geplaatst.

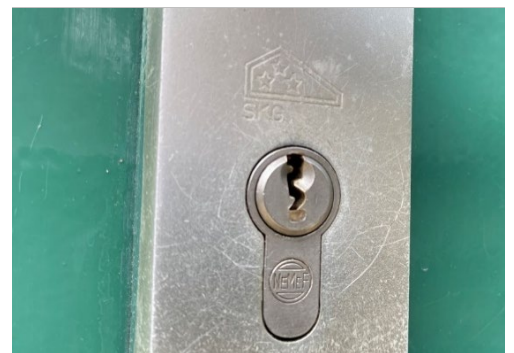
Foto 56:
Schild deur voorzien SKG 3-sterren keurmerk, cilinder géén.

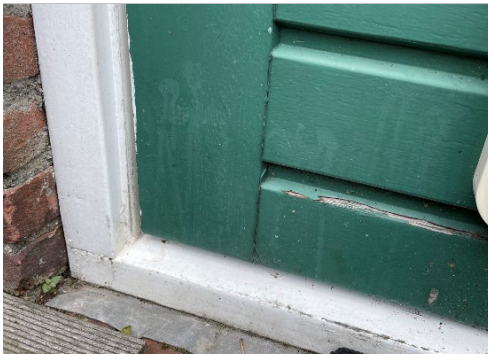
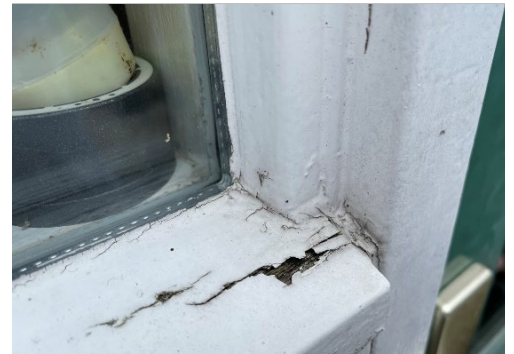
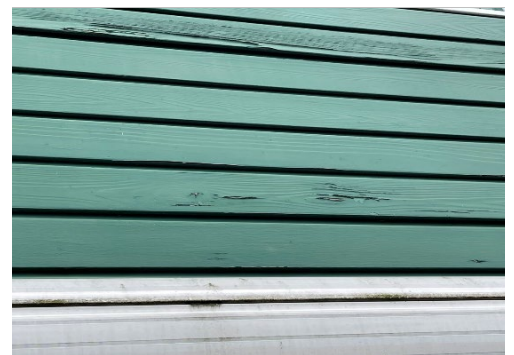
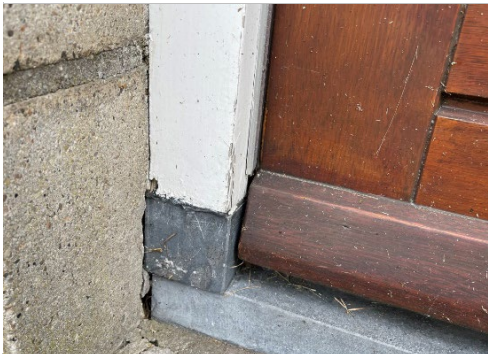
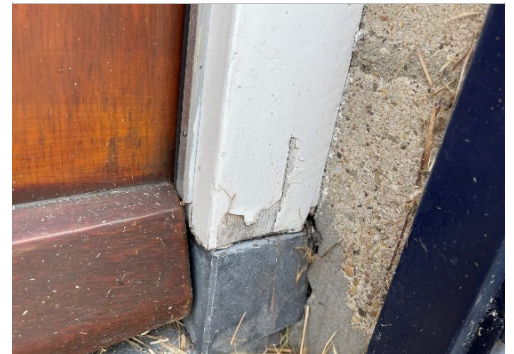
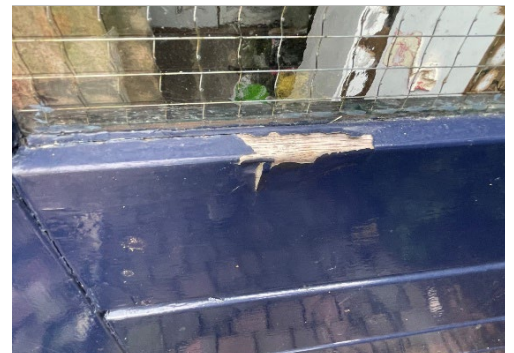
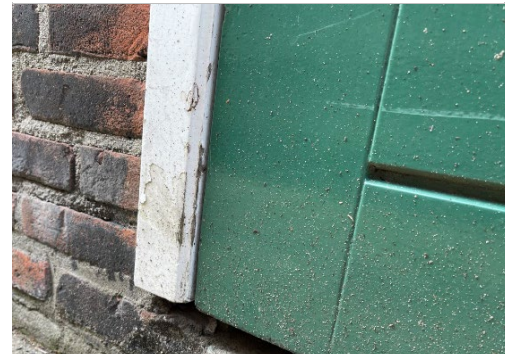
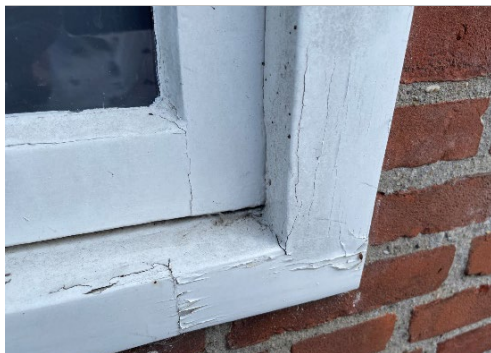
Het buitenschilderwerk van de houten ondergronden verkeert over het algemeen genomen in een slechte staat. Er komt veel verschade voor, de glansgraad van het schilderwerk is verdwenen en het verfsysteem poedert af. In de ontvangen MJOB is een schilderbeurt opgenomen in 2021. Uitgaande van een 6-jarige cyclus zou daarmee de laatste schilderbeurt uitgevoerd moeten zijn in 2015. De huidige staat van het schilderwerk doet anders vermoeden echter.

Het buitenschilderwerk verkeert in een slechte staat. Er komt veel verschade voor zoals bladderen en barsten van het verfsysteem.

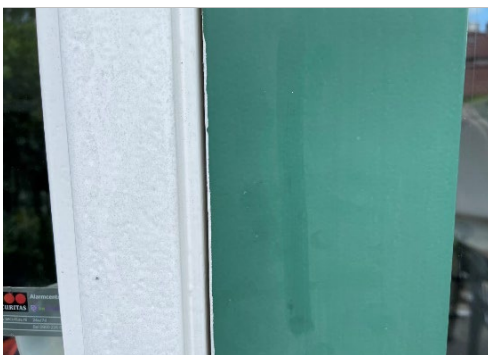
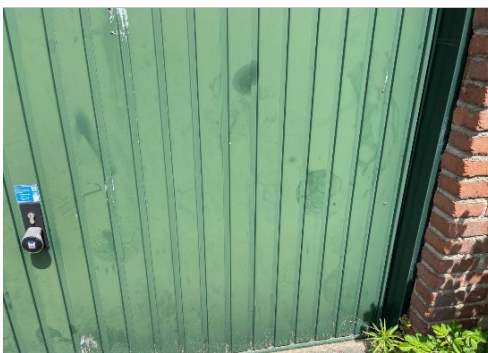
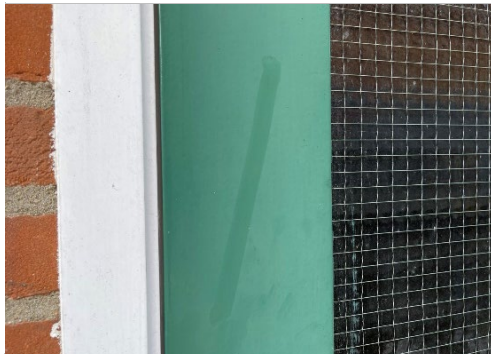
Het buitenschilderwerk verkeert in een slechte staat. De glansgraad is gedegradeerd en het verfsysteem poedert af.

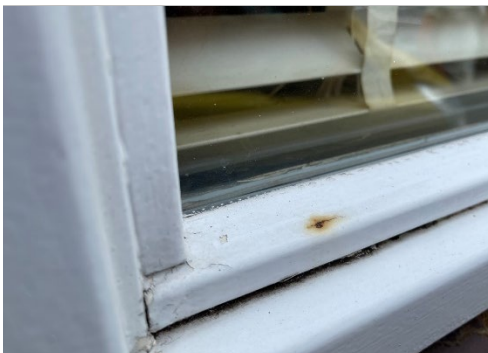
Foto 63:
Een corroderende nagel.

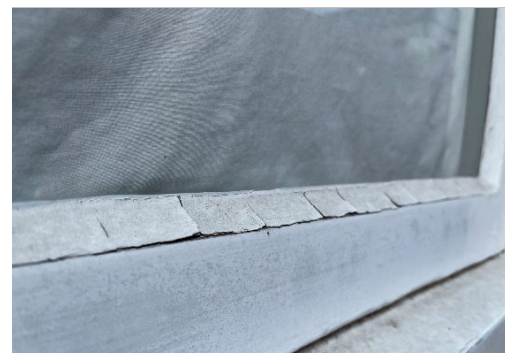
Foto 66:
Stopverfzomen zijn gebarsten en onthechten van de ondergrond.

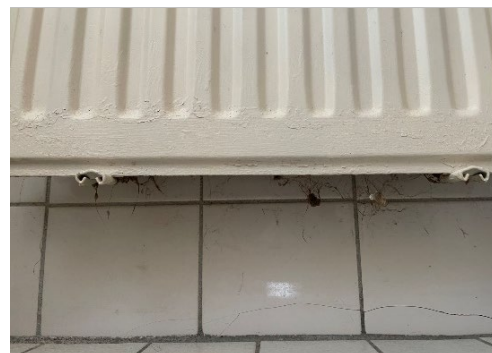
Foto 78:

De badkamers zien er over het algemeen redelijk tot goed uit. Er zijn geen lekkages of lekkagesporen waargenomen en is geen schimmelvorming geconstateerd. Wel zijn er gebroken en/of gescheurde wandtegels aangetroffen. Het leidingwerk is veelal, en over het algemeen, in wanden en vloer weggewerkt. In een enkele badkamer is de condens afvoer van de cv-ketel aangesloten op de afvoer van de wastafel.

In het wandtegels zijn hier en daar scheuren/breuken geconstateerd.

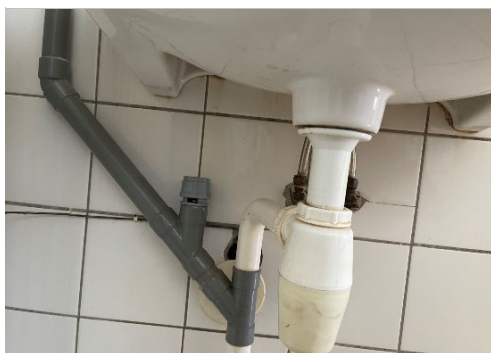
Foto 79:

In een enkel geval is de condens afvoer van de cv aangesloten op de afvoer van de wastafel. De aardedraad gaat opbouw naar de radiator.

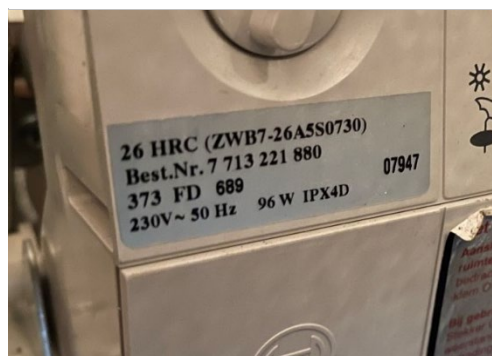
Foto 91:
Lange Heul 171; aanwezige CV-ketel: Bosch 26 HRC uit 2006(?)

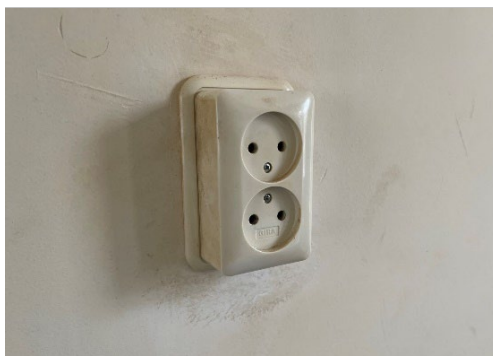
De kwaliteit en uitvoering van het aanwezige schakelmateriaal varieert in de woningen. Het geheel is functioneel, heel en veilig, maar het merendeel is gedateerd. De meeste (WCD) wandcontactdozen zijn opbouw verwerkt en niet voorzien van randaarde, een deel echter wel. Het aantal aanwezige wandcontactdozen in de woning laat hier en daar te wensen over.

Foto 105:
Dubbele opbouw wandcontactdoos niet voorzien van randaarde.

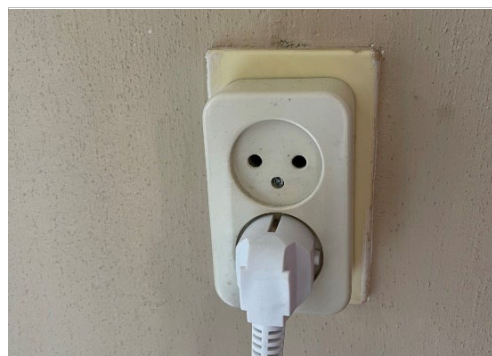
Foto 106:
Dubbele opbouw wandcontactdoos niet voorzien van randaarde.
