ONDERZOEK & BEVINDINGEN

12 WONINGEN LANGE HEUL & BIJENSCHANS

COMPLEX 22100000

TE BUSSUM

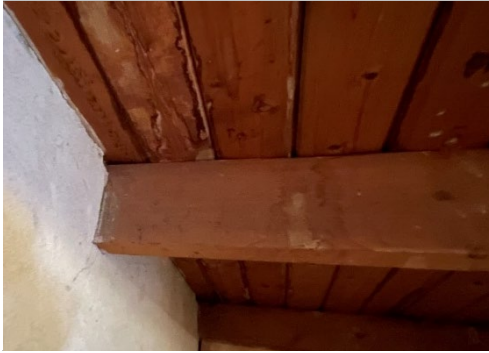
Foto 8:
De aanwezige gordingen lopen door tot in de woningscheidende bouwmuur.

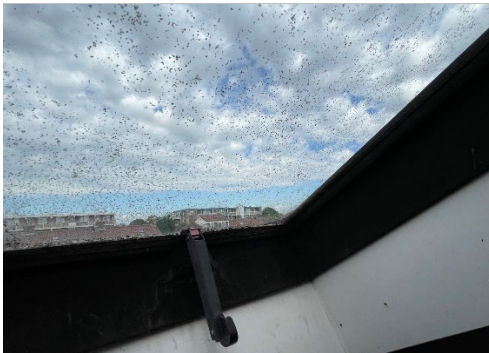
Foto 10:
In het achterschild van het dak is een volledig uit kunststof vervaardigd dakvenster opgenomen.

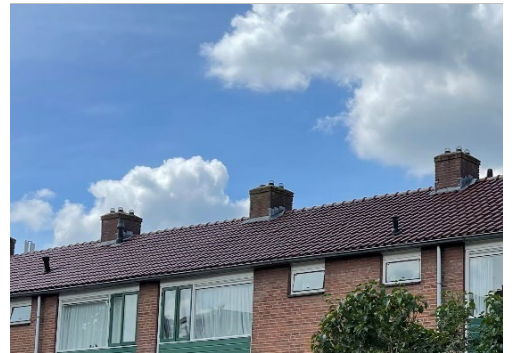
Foto 11:
In de dakvlakken komen verschillende dak doorvoeren voor.

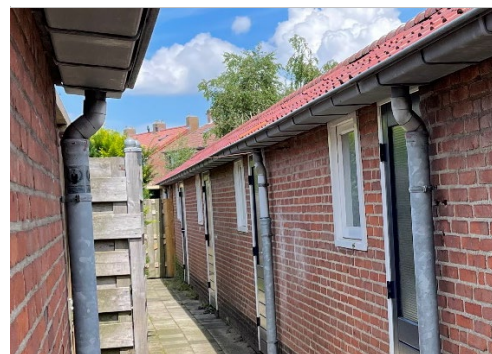
Foto 21:
Over het algemeen zijn de dakgoten van de bergingen en garages verbonden middels een stuk(je) PVC buis op de stalen afvoer

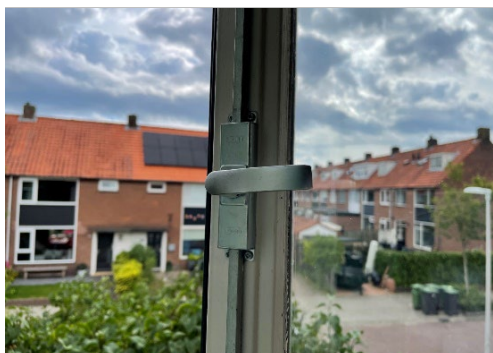
Het aanwezige hang- en sluitwerk voldoet niet (volledig) aan de SKG-classificatie. Er is hang- en sluitwerk in de woningen aanwezig voorzien van een SKG-keurmerk, maar ook zonder keurmerk. Op het vaste glas aanwezig in de voor- en achtergevel zijn ventilatieroosters opgenomen.

Foto 49:
Espagnoletsluiting niet voorzien van een SKG keurmerk.

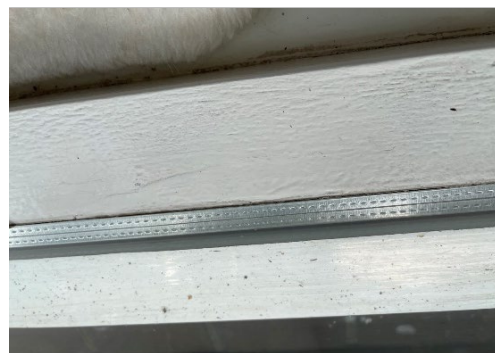
Foto 50:
Met uitzondering van de woningentreedeur zijn de transparante delen in de gevel uitgevoerd in (standaard) dubbele beglazing.

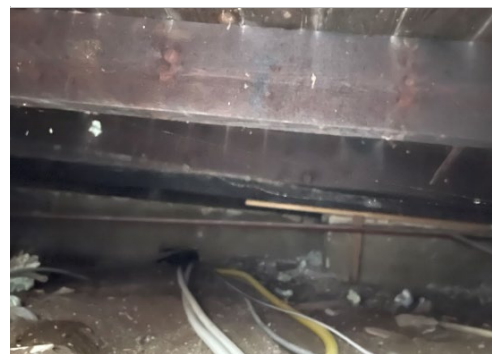
Foto 75:
Op de gemetselde fundering zijn houten balken opgenomen. Hierop op zijn houten vloerdelen bevestigd.

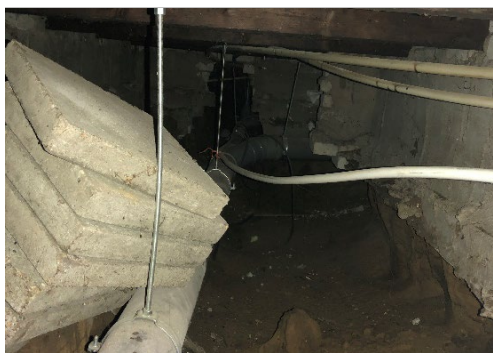
Foto 76:
Een stapel betontegels ligt tegen / op de pvc rioleringsbuis.

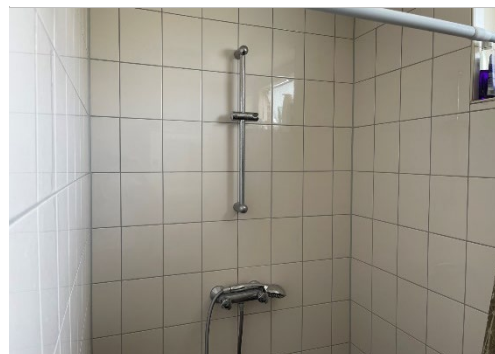
Foto 82:
Het wandtegelwerk in de douchehoek loopt door tot aan het plafond.

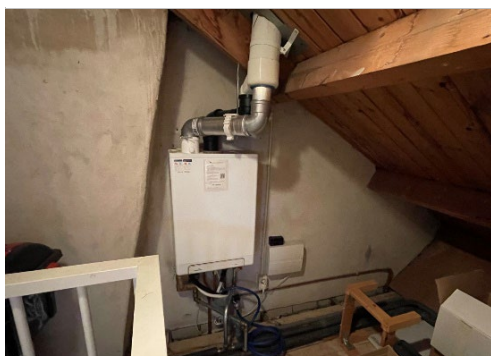
Foto 88:
Bijenschans 32; opstelplaats CV-ketel op zolder.

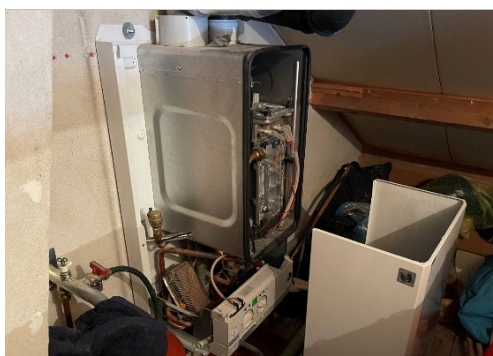
Foto 90:
Lange Heul 171; opstelplaats CV-ketel op zolder.

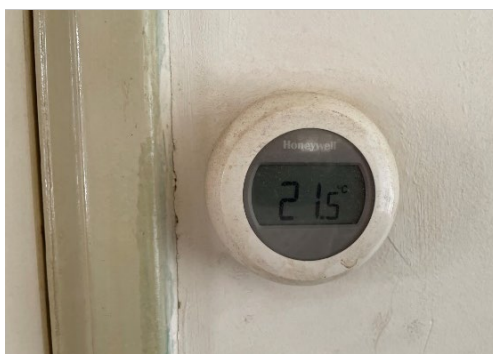
Foto 92:
Regeling middels een kamerthermostaat.

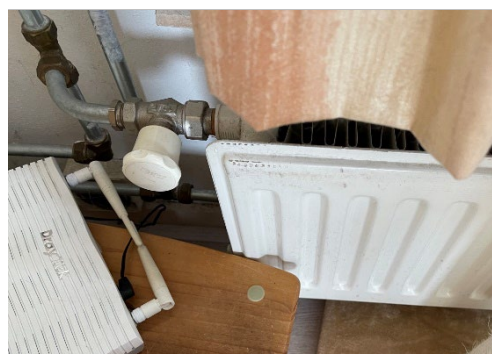
Foto 93:
Open/dicht radiatorkranen aanwezig op de radiatoren.

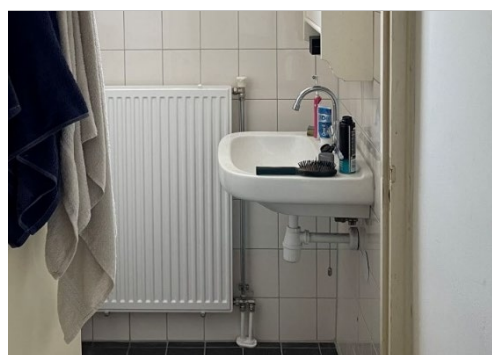
Foto 95:
De radiator aanwezig in de badkamer toont recenter dan de overig aanwezige radiatoren in de woning.

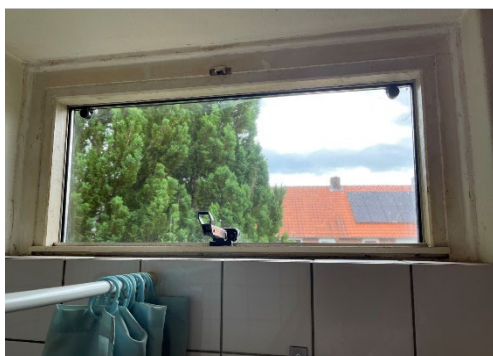
Foto 96:
Te openen uitzetraam voor ventilatie in de badkamer.

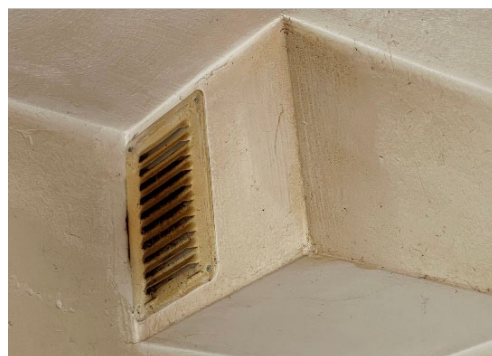
Foto 97:
Rooster aanwezig op het natuurlijke ventilatiekanaal aanwezig in de keuken.

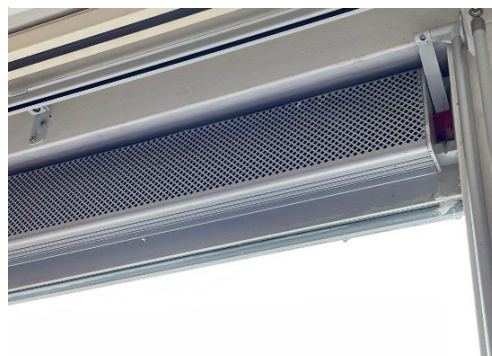
Foto 99:
Aanwezig ventilatierooster op het glas voor aanvoer van buitenlucht.

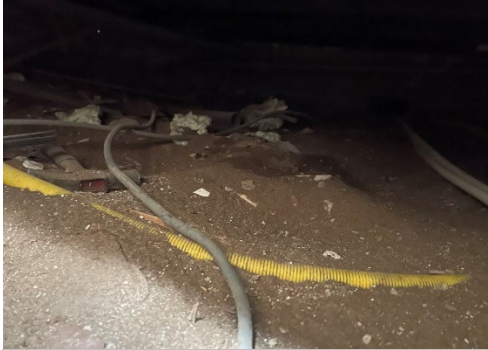
Foto 100:
De inkomende gasleiding lijkt reeds vervangen en is daarbij voorzien van een gele mantelbuis.

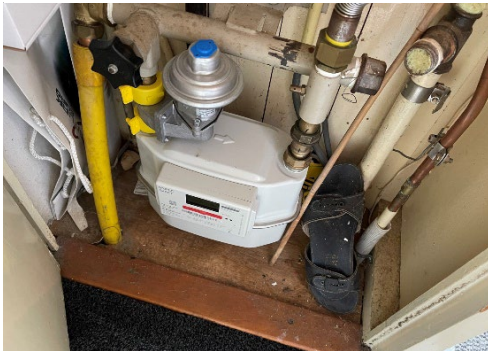
Foto 102:
In de meterkast zijn de individuele gasmeters aanwezig. De inkomende gasleiding is voorzien van een gele mantelbuis.

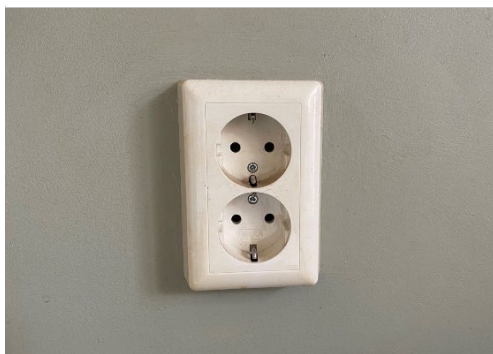
Foto 107:
Dubbele opbouw wandcontactdoos voorzien van randaarde.

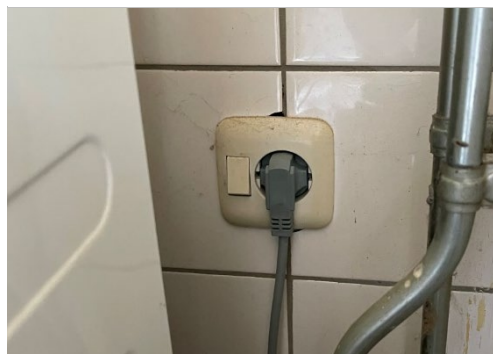
Foto 108:
Enkele opbouw wandcontactdoos met schakelaar voorzien van randaarde.
