ONDERZOEK & BEVINDINGEN

12 WONINGEN LANGE HEUL & BIJENSCHANS

COMPLEX 22100000

TE BUSSUM

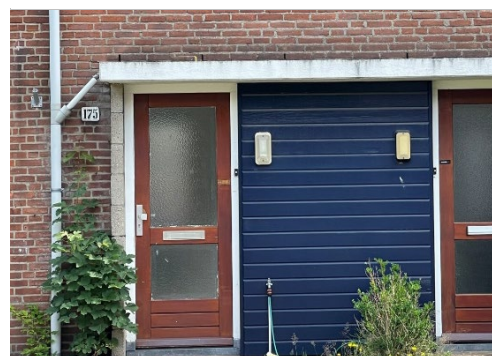
Foto 17:

Afwatering van het overstek bij de entree geschiedt over het algemeen middels een spuwertje aangesloten op de HWA.

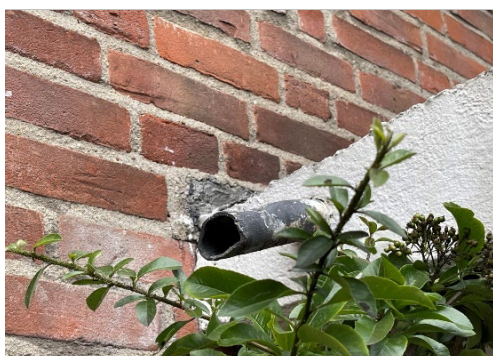
Foto 18:

Afwatering van het overstek bij de entree geschiedt over het algemeen middels een spuwertje aangesloten op de HWA.

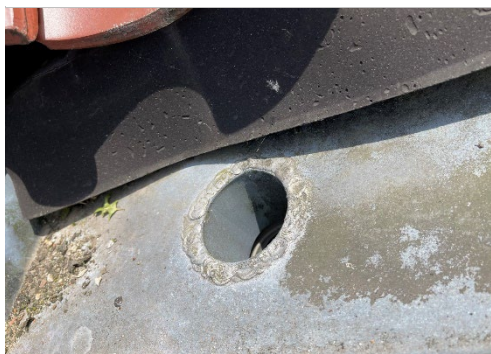
Foto 20:
Een bladvanger ontbreekt.

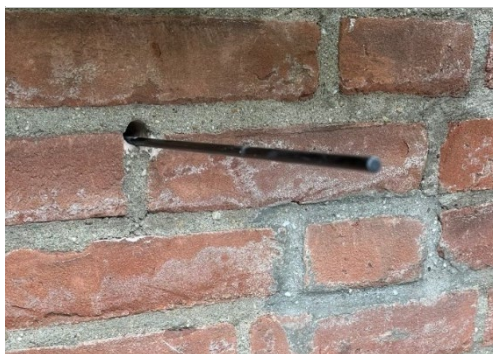
Foto 29:
Spouwdiepte bepaling

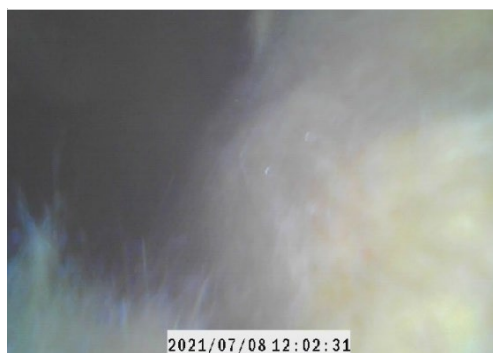
Met behulp van een endoscoop is plaatselijk, op diverse plekken in verschillende gevels, nader onderzoek verricht in de spouw. Middels dit aanvullende onderzoek is inderdaad vast kunnen stellen dat de spouw middels glas- of steenwolvlakken nageïsoleerd is. De gevulde spouwdiepte bedraagt 60mm. Ten tijde van de na-isolatiwerkzaamheden zijn de bestaande, in de gevel aanwezige ventilatievoorzieningen, niet dichtgezet. Geconstateerd is dat er rondom deze voorzieningen de isolatie niet meer aanwezig is.

Foto 35:
Endoscopisch onderzoek: Aanwezigheid van isolatievlokken in de spouw.

Het verdient de aanbeveling, indien de woningen nader energetisch verduurzaamd zullen worden met behoud van de bestaande gevel, nader thermografisch onderzoek te laten verrichten.

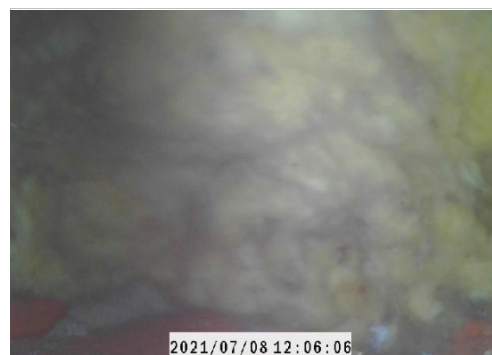
Foto 40:
Endoscopisch onderzoek: Aanwezigheid van isolatievlokken in de spouw.

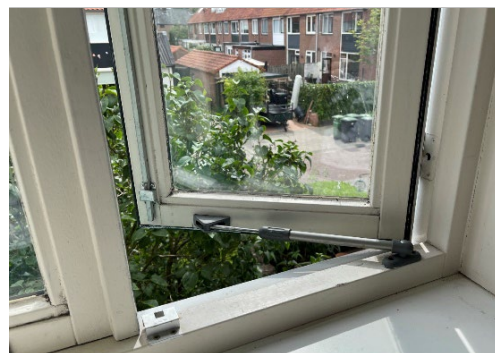
Foto 48:
Draairaam voorzien van telescoop uitzetter en espagnolet sluiting.

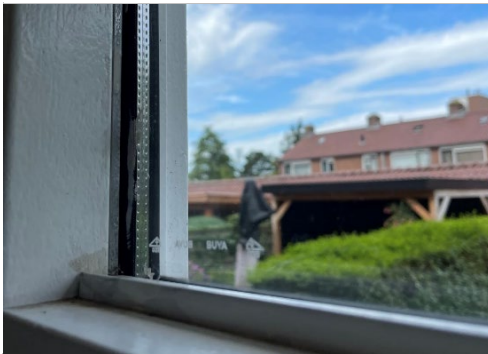
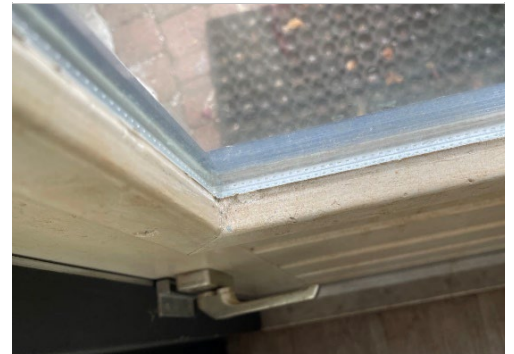
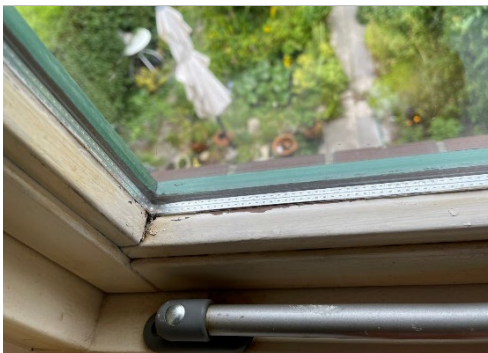
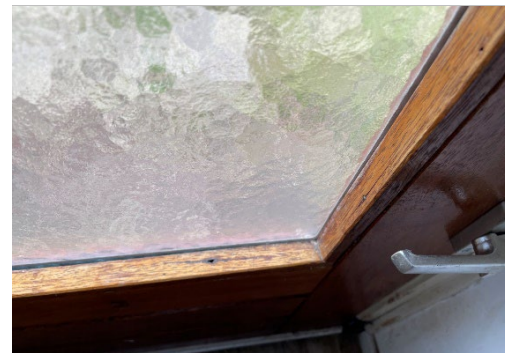
Foto 50:
Met uitzondering van de woningentreedeur zijn de transparante delen in de gevel uitgevoerd in (standaard) dubbele beglazing.

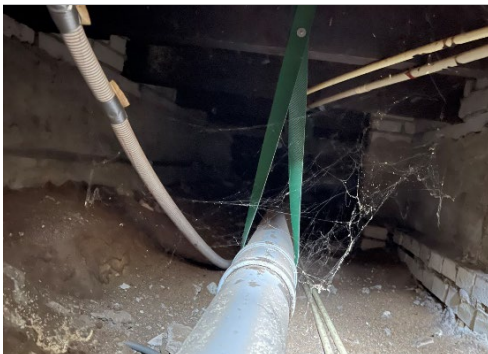
Foto 70:

De kruipruimten zijn droog en kennen een gemiddelde vrije hoogte van circa 500 – 550 mm.

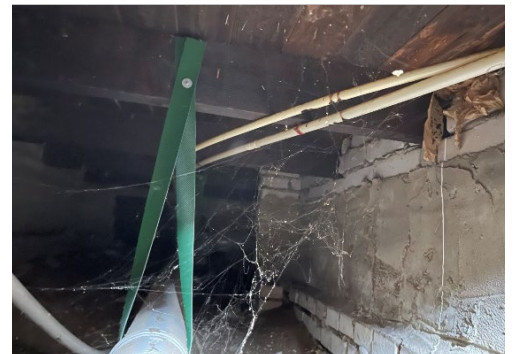
Foto 71:

De woningen beschikken over een gemetselde fundering.

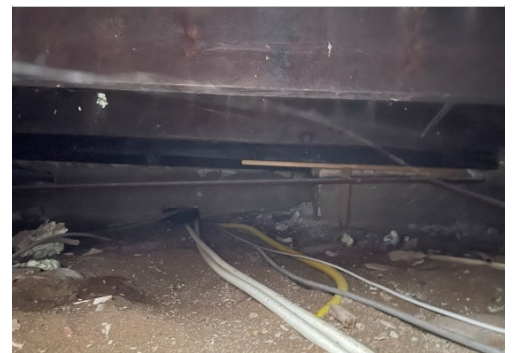
Foto 73:

In de kruipruimten komt leidingwerk voor. Dit betreft (naast af- en aanvoer) elektra- en cv-leidingwerk.

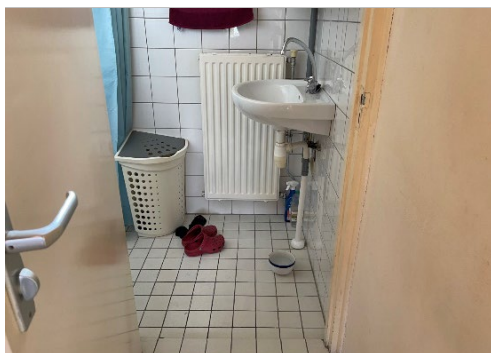
Foto 77:

Wanden en vloer zijn voorzien van tegelwerk. In de badkamer is een wastafel-, douchecombinatie en radiator opgenomen.

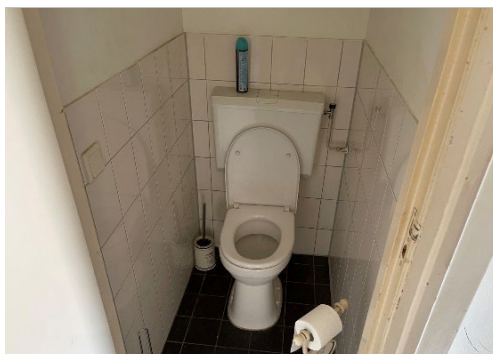
Foto 83:
De toiletten zien er netjes uit. Zowel het aanwezige sanitair als de vloer- en wandafwerking zijn onderling afwijkend.

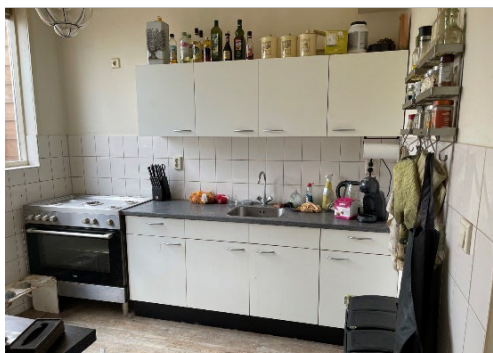
Foto 85:

Het aanrechtblok is voorzien van een 4-tal onder- en bovenkasten. Het betreffende blok zal bij een mutatie of op basis van klachtenonderhoud vervangen zijn.

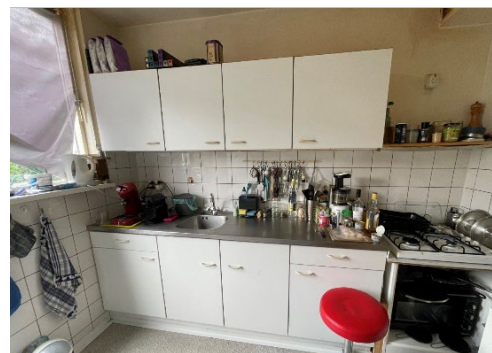
Foto 86:

Het aanrechtblok is voorzien van een 4-tal onder- en bovenkasten. Het blok is engszins verouderd maar functioneert naar behoren.

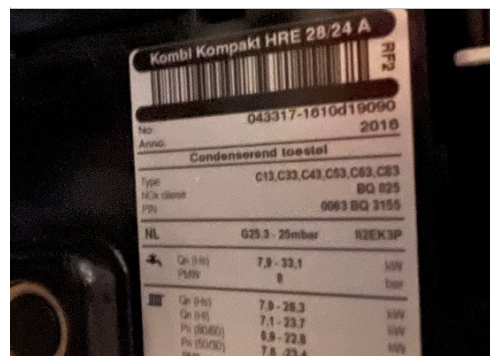
Foto 89:
Bijenschans 32; aanwezige CV-ketel: Intergas Kombi Kompakt HRE 28/24A uit 2016.

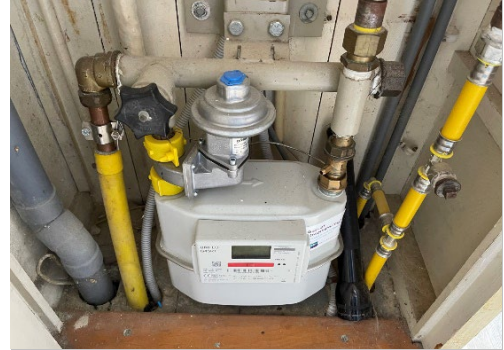
Foto 101:
In de meterkast zijn de individuele gasmeters aanwezig.

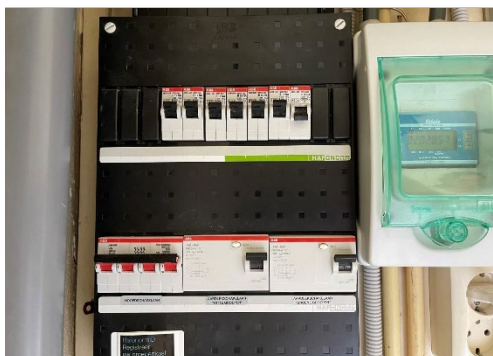
Foto 103:
Groepenkast voorzien van een 7-tal automaten welke 4 om 3 beveiligd zijn middels een aardlekschakelaar.

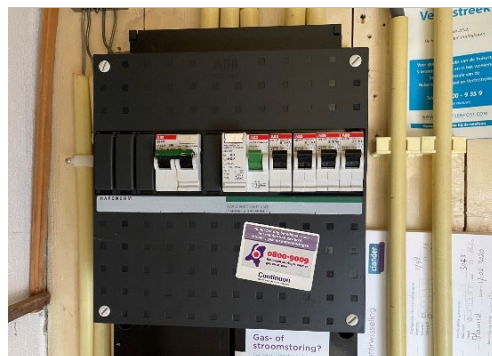
Foto 104:
Groepenkast voorzien van een 4-tal automaten beveiligd middels een aardlekschakelaar.

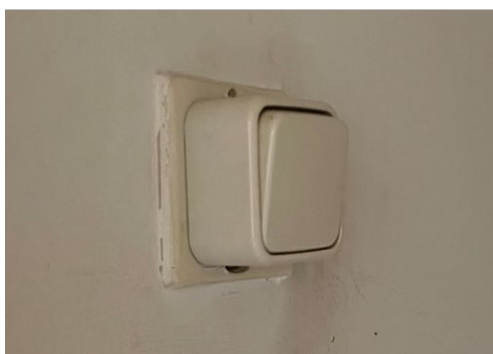
Foto 109:
Opbouw lichtschakelaar.
